**DIPARTIMENTO PROVINCIALE DI TORINO**  
*Attività di produzione*  
 Via Pio VII, 9 - 10135 Torino

**Area ex FIAT AVIO – Comprensorio 5**  
 Via Nizza 312 - Torino

**RELAZIONE TECNICA**  
 Sopralluoghi ARPA del 7/6/2012 e 16/7/2012

Verbali di Sopralluogo	VS81/2012/06.02/SP/GD, VS101/06.02/2012/GD/SPE
Verbali di campionamento terreni	77/2012/06.02/SP/GD, 78/2012/06.02/SP/GD
Rapporti di prova	2012/027366, 2012/027372

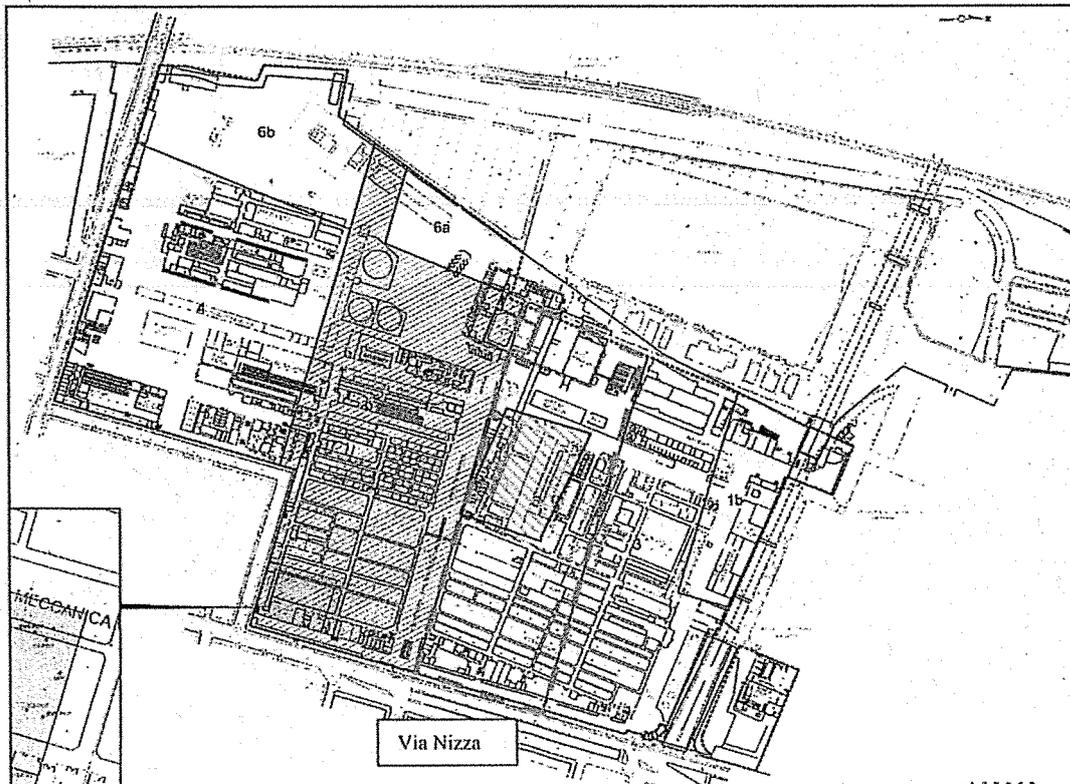
**Figura 1:** Area ex-Fiat Avio con individuazione del Comprensorio 5 (tratteggio verde). I pozzetti esplorativi sono stati realizzati approssimativamente nel settore interessato dal tratteggio rosso.

In data 7 giugno 2012 personale tecnico di ARPA Piemonte ha svolto un sopralluogo per assistere alle attività di scavo svolte da Regione Piemonte sul Comprensorio 5 al fine di individuare nella matrice suolo la sorgente di contaminazione da cromo esavalente. Le ricerche sono state concentrate nella zona immediatamente a monte dei piezometri a partire dai quali sono rilevate elevate concentrazioni di cromo esavalente in falda, indicata con notevole approssimazione nella Figura 1.

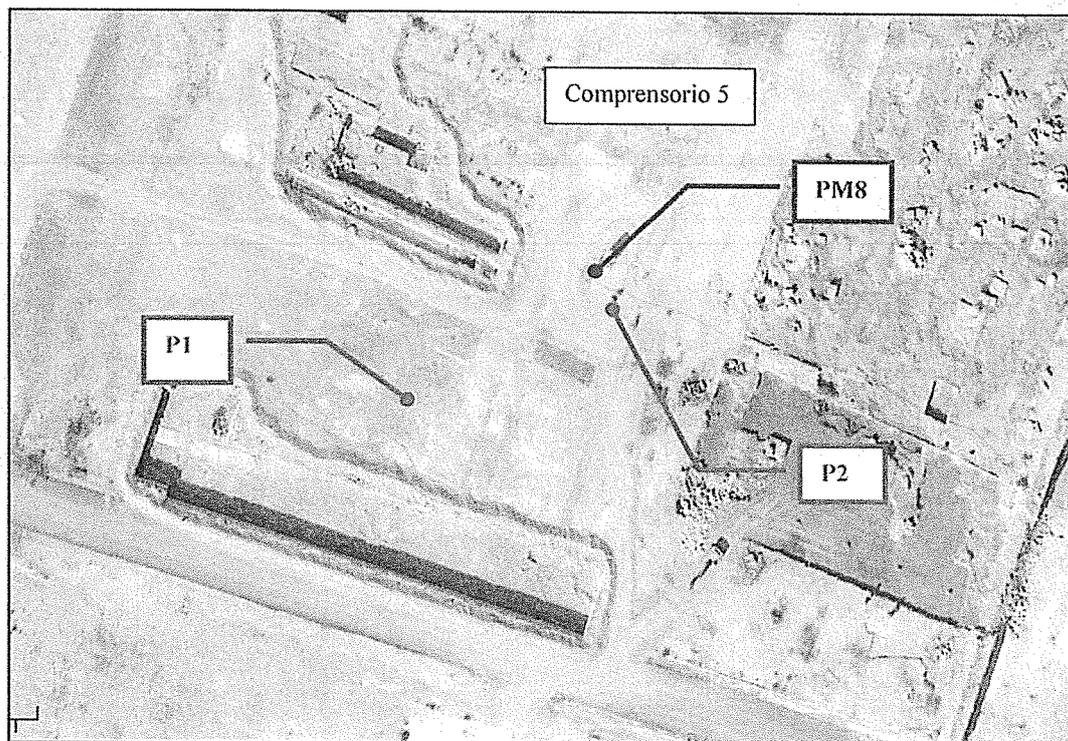
La sottostante Figura 2 indica, con notevole approssimazione, i punti di prelievo ARPA. Per un maggiore dettaglio, si precisa che il prelievo denominato P1, è stato realizzato nei pressi del Pozzo 21 mentre il punto P2 è ubicato tra PM8 e NP12.

**Figura 2:** Ubicazione approssimativa dei punti di prelievo ARPA (P1 e P2)

**Il campione P1 è risultato possedere una concentrazione di cromo esavalente (850±100 mg/kg) di molto superiore al limite normativo ed anche il parametro cromo totale è risultato superiore al limite commerciale/industriale.**

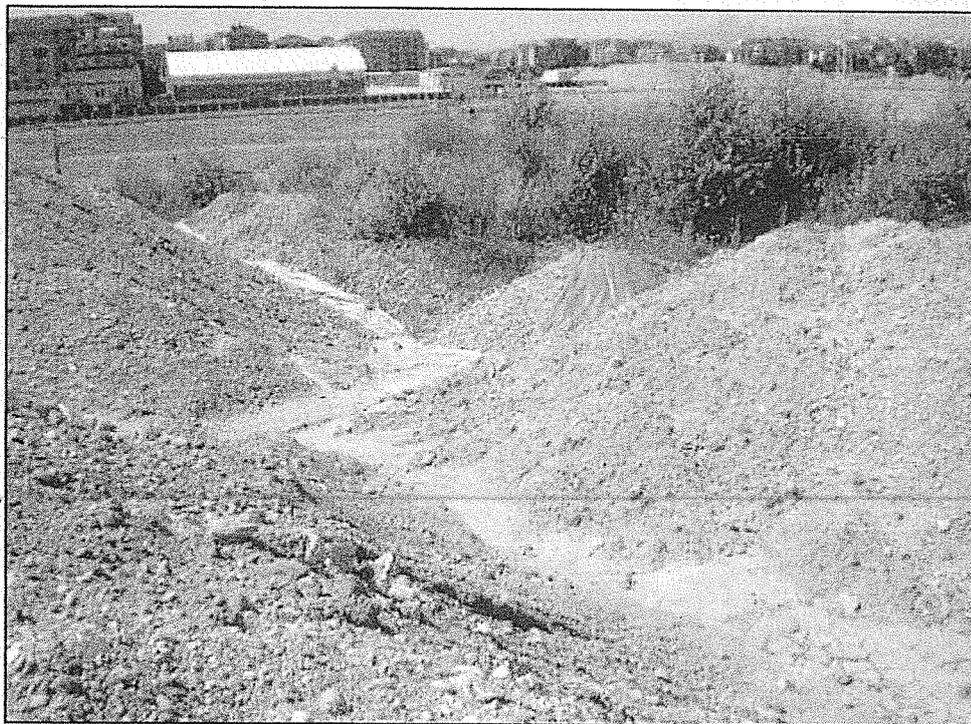
Non è stato però possibile campionare né i terreni di fondo scavo, né le pareti a causa della presenza di numerosi cumuli di varia origine posizionati entro l'area oggetto di risanamento ambientale.

- il settore ovest dello scavo di bonifica è interessato da cumuli, ormai vegetati, di materiale proveniente dai cicli di trattamento mediante biopila realizzati in passato.

- sulla restante area, costituente la maggior parte dello scavo di bonifica denominato Lotto 1, sono presenti cumuli di terreno. Sul vecchio piano di bonifica infatti è stato posto un telo di colore azzurro, visibile a tratti ed al di sopra di esso sono stati accumulati terreni provenienti dallo scavo in fase di realizzazione nel Comprensorio 2.
- Approssimativamente al livello del piano campagna di riferimento è stato posizionato un altro telo di separazione ed al di sopra di esso sono stati accumulati terreni misti a macerie provenienti sempre dal Comprensorio 2.

**Foto 1:** presenza di cumuli entro lo scavo di bonifica "Lotto 1". Sullo sfondo (ovest) sono presenti i cumuli ormai vegetati dei materiali provenienti dalle biopile mentre nel resto dell'area sono visibili i cumuli

- 4) allo stato attuale non è possibile verificare il raggiungimento degli obiettivi di bonifica nello scavo di bonifica denominato Lotto 1 a causa della presenza di cumuli su tutta la suddetta area di scavo;

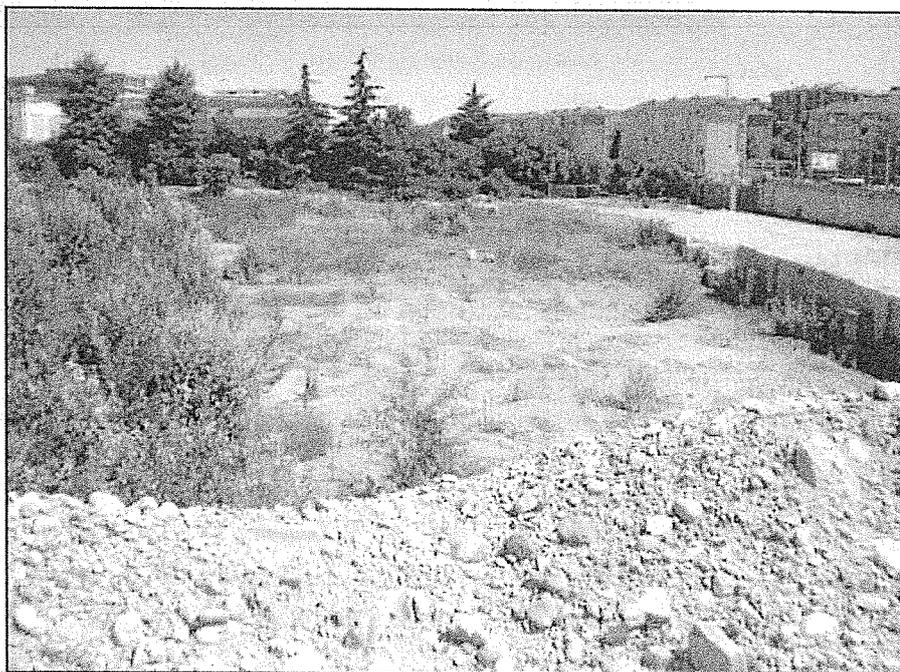
**Foto 2:** il notevole dislivello esistente tra la sommità del cumulo di terreno misto a macerie presente nel Lotto 1 di bonifica, area Comprensorio 5, ed il Lotto 2
